## 流雪溝投雪口の凍結防止策の検討に向けた基礎的調査

### Basic Survey for Examining Freezing Prevention Measures at Snow-Disposal Inlets of Snow-flowing gutter

<sup>1</sup>札幌市立大学, <sup>2</sup>北海道開発技術センター

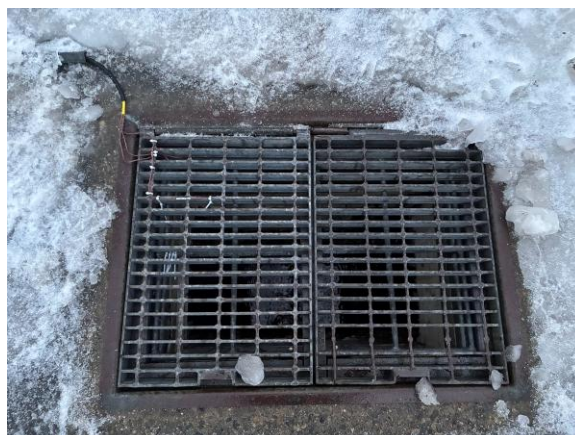
図4 表面温度を計測する際の熱電対の位置（南側流雪溝）

- ・ 表面温度（流雪溝の投雪蓋における金属メッシュ部分の接触温度，および投雪蓋周辺のアスファルト部分の接触温度）（図4）
- ・ 水温（流雪溝の投雪口から熱電対を約2m垂下して測定する，流雪溝内の用水の接触水温）（図5）
- ・ 躯体内気温（流雪溝の投雪口から熱電対を約50cm垂下して測定する流雪溝躯体内の気温。以下「躯体温度」という。）（図5）
- ・ 周辺気温（データロガーを格納している測器ボックスから熱電対を約5cm外部に露出させて測定する気温）

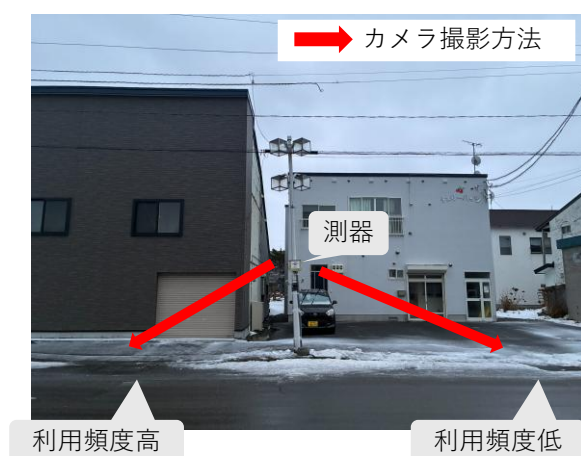
図2 観測対象の流雪溝と測器の位置関係

調査方法として、投雪口周辺の状況把握及び温度計測を行った。インターバルカメラ（Brinno社製 TLC200）による定点観測により、投雪口周辺の融解・再凍結状況を連続的に記録した（図2）。また、データロガー（オントセットコンピュータ社製 CO-UX120-014M）を用いて、以下の気温・水温・温度を測定し、比較分析を可能とした（図3）。

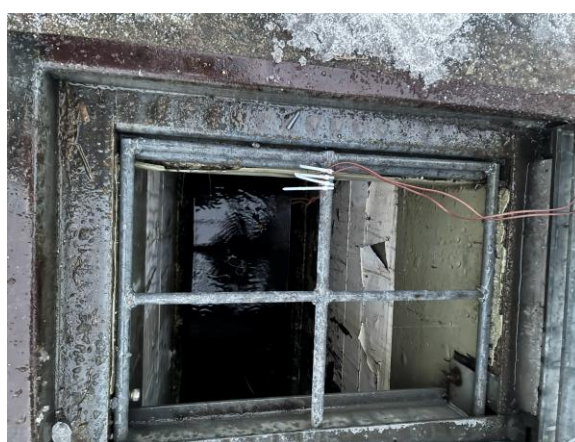
図5 水温・躯体温度を計測する際の熱電対の位置（北側流雪溝）

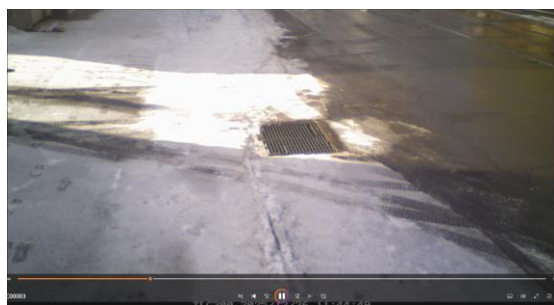
南側流雪溝においても12月26日の10時から12時にかけて周辺温度が3℃近くまで上昇した。表面温度は12月26日8時から12時にかけて上昇し、11時50分には最高の6.58℃を記録した(図9)。北側流雪溝において表面温度は12月26日17時台に8度近く急激に下降し、18時台には7度近く上昇する乱高下が見られた(図10)。

26日正午前後で流雪溝付近には融雪の結果、少量の水たまりが発生したことが確認できた(図9)。右の画像からもわかるように流雪溝にスポットライトが挿しているような様子が確認できた。

図9 南側流雪溝（12月26日12:14）

以上インターバルカメラから、日中の融雪により水たまりが形成され、その後の気温低下により再凍結する様子が確認された。

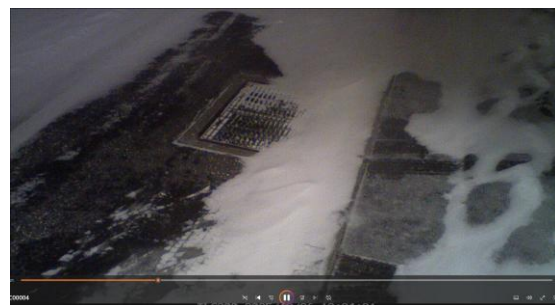
図10 北側流雪溝（12月26日18:34）
