## 北海道無意根山で発生した大規模な全層雪崩の調査報告

### Investigation Report on the Large-Scale Full-Depth Avalanche on Mt. Muine, Hokkaido

<sup>1</sup>株式会社雪研スノーイーターズ

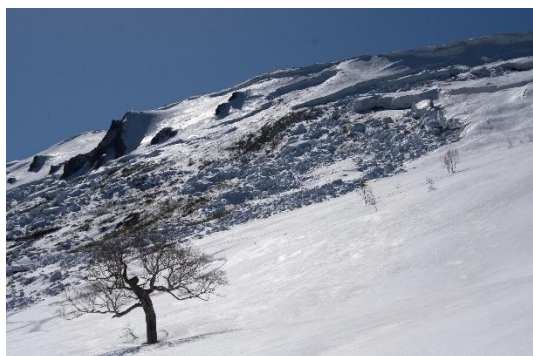
写真3に発生区～堆積区の雪崩の全景、写真4および写真5に発生区、堆積区の状況を示す。写真3および4に示すように、雪崩は無意根山山頂稜線の直下の岩場付近より発生し、部分的にブロック上に雪が残された状況であるが、地表面の植生は露出していることから全層雪崩であることが確認できる。発生区付近は樹高が大きい樹木はなく、地表面は低木等に覆われており、積雪のグライドが生じやすい状況であったと考えられる。また走路および堆積区ではブロック上のデブリで構成されており、また雪面を雪塊が滑ったような雪面形状が見られたことから、発生した雪崩は完全には流動化せず、ブロック状に滑り下ったものが大半であったと予想される。写真5には堆積区の一部を示すが、堆積区は地形が2段となっており、大半のデブリが見られた上段から勾配が大

写真4 発生区の状態。

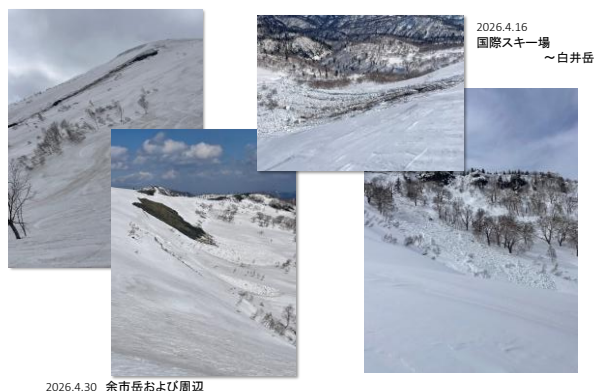
写真6 無意根山周辺で確認された全層雪崩。  
提供：栃内譲氏。

に発生したと予想されるが、無意根山周辺でも多数の全層雪崩が発生していたことが情報提供により確認された(写真6)。雪崩発生が確認された箇所は、無意根山から北に位置する余市岳、白井岳付近と13 km程度と近い。継続的な調査が行われていないため、断定することはできないが、例年と比較して、無意根山周辺は全層雪崩が多発しやすい気象条件であった可能性が予想される。今後の継続的な調査や気象データの解析により、全層雪崩が多発、大規模化する条件等を明らかにすることができると考えられる。
